REF: Informe Conjunto Motor y Bomba Europump Campo Santa Lucia

OBJETIVO

- Mantenimiento general Conjunto, Montaje y suministro flexibles.

Orden de Compra: 44406

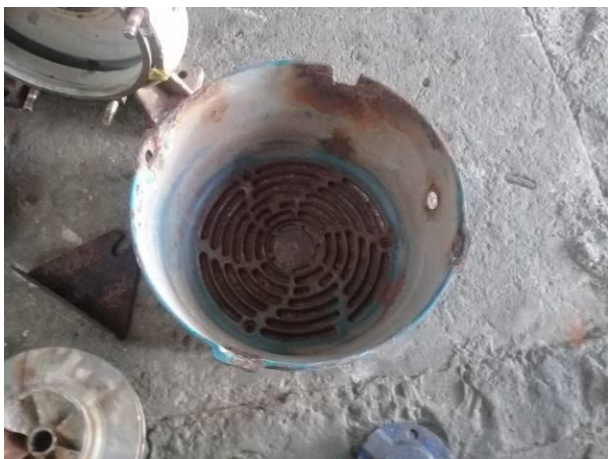
- Desarme y retirar Esparragos Partidos, cambio rodamientos tapas

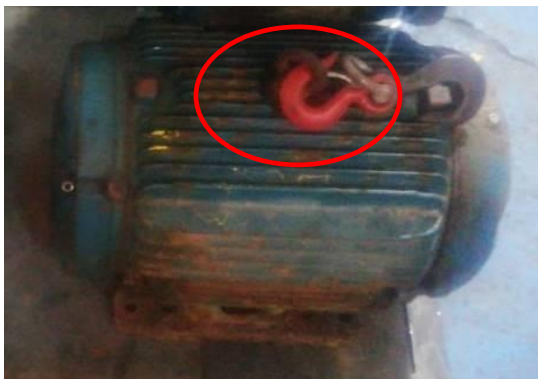
Al momento de izar el motor, el cáncamo se rompió en su cuello, la rosca interna está corroída lo que no permitió instalar otro cáncamo igual

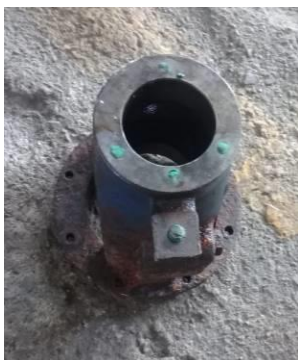
- Caja Rodamientos parte externa con corrosion

- Se realiza Cambio de aceite, se aplica
- Cambio de retenedores
- Cambio rodamientos
- Limpieza externa cuerpo, Aplicación de 1 Capa a 20 mils de Composite Protección Alta contra la Corrosión , y una capa de acabado en Composite Uretano Color Azul a un espesor de 3 mils.
- Instalación Omega No. 5 Nuevo su elastómero, los núcleos se limpian y después de montado y confirmada alineación se recubren para evitar oxidación

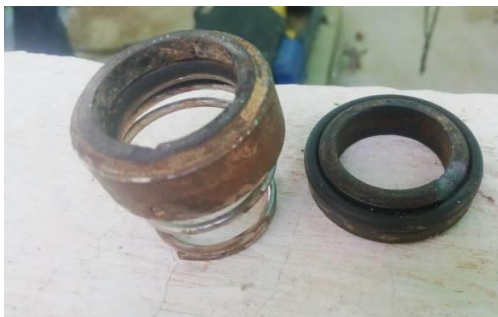
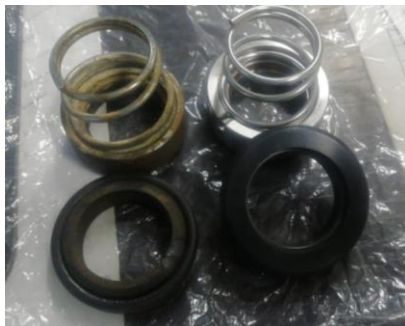
Sello Mecánico Deteriorado,

Sello Dañado y Sello Nuevo

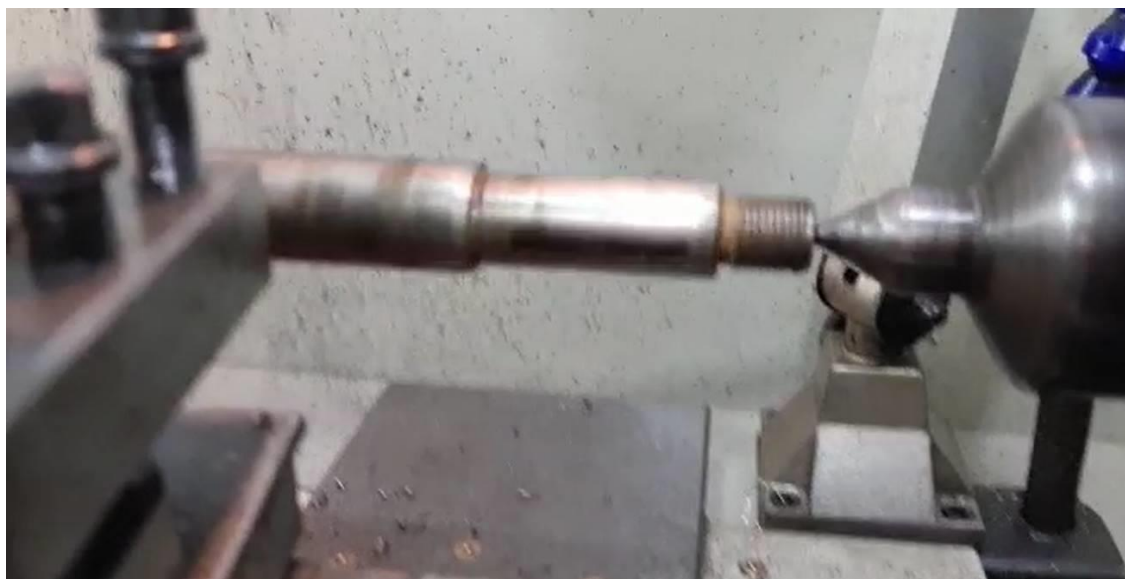
Prueba en Torno, Rectitud de eje Bomba

Eje Retirado presentaba torcedura en cada punta, imposibilitando su Reparación. Igualmente presenta desgaste mayor en zona de alojamiento de rodamientos. Se instala Nuevo

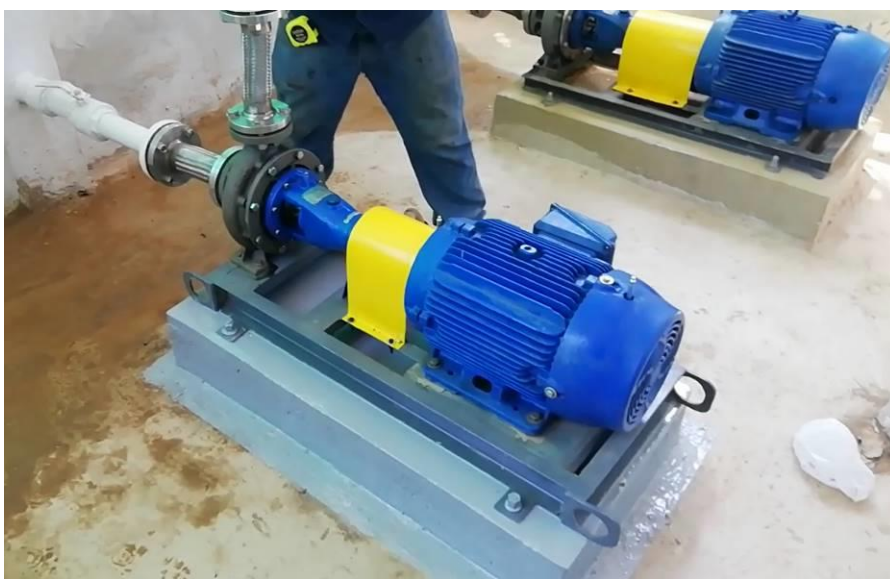
Bombas 1, y 2 ya Mantenidas, Bomba 3 por realizar reparaciones

- Verificar alineación del conjunto periodicamente de acuerdo al programa de Mantenimiento.
- Realizar engrase de Rodamientos motor periodicamente de acuerdo al programa de Mantenimiento.
- Bomba No. 3 presenta alto ruido al arrancar y al parar , se recomienda urgente Mantenimiento para evitar daño mayor.
- Se recomienda Mantenimiento similar para estos 3 equipos con una perioricidad no mayor a 24 meses, considerando servicio continuo, y preservando políticas de Mantenimiento preventivo
