## **INFORME RECUPERACIÓN INTEGRIDAD DE VÁLVULAS DE LOS TANQUES 3415 Y 3416, ESTACIÓN 3A, ECOPETROL EL CENTRO, BARRANCABERMEJA (SANTANDER-COLOMBIA)**

**INTERVENTORES:** Empresa: ECOPETROL S.A. Ing. Jesús Machuca  
Empresa: MASA STORK Ing. John Castellanos

**FECHA APLICACIÓN:** 21 Junio de 2018

Locación Estación 3A, Tanques 3415 y 3416.

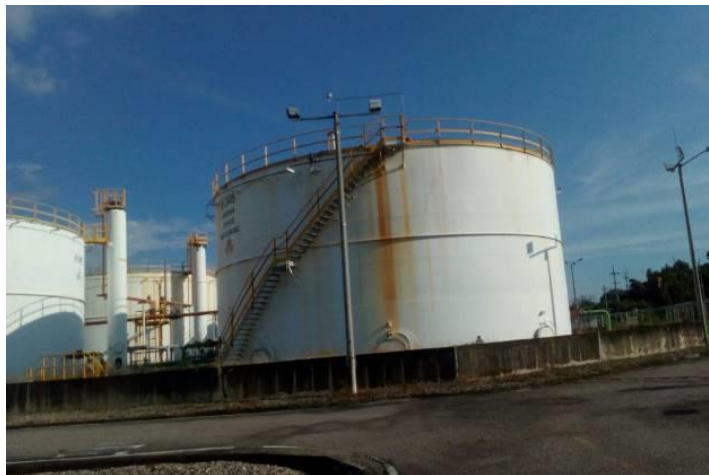
**Foto No. 1. Tanque Estación 3A**

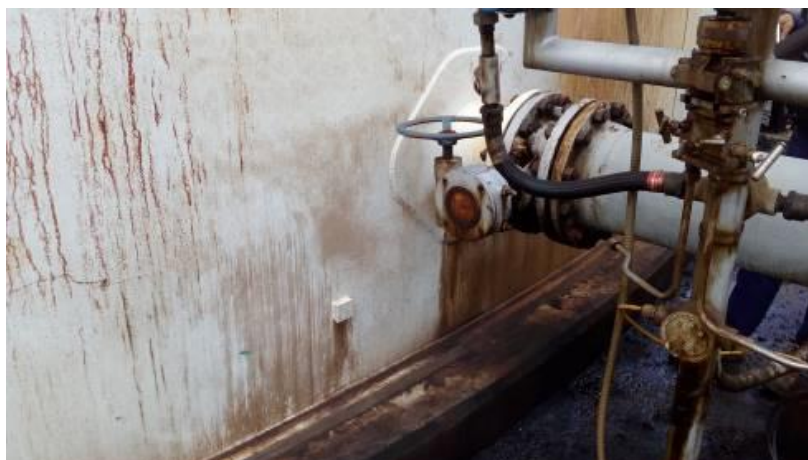
**Foto No. 2. Válvula a Reparar Base Tanque**

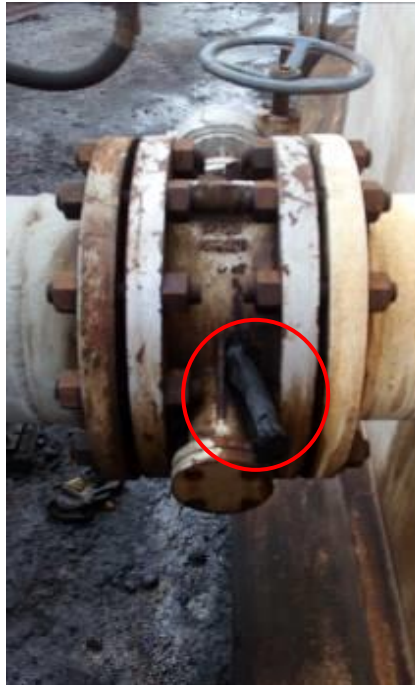
**Foto No. 3 Estado Inicial**

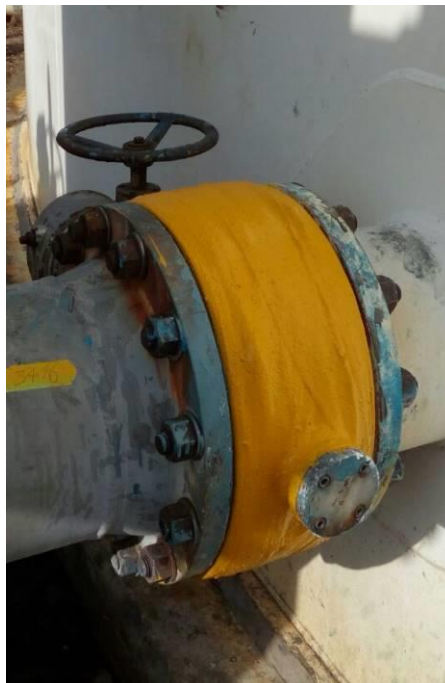
**Foto No. 4 Estado Final**

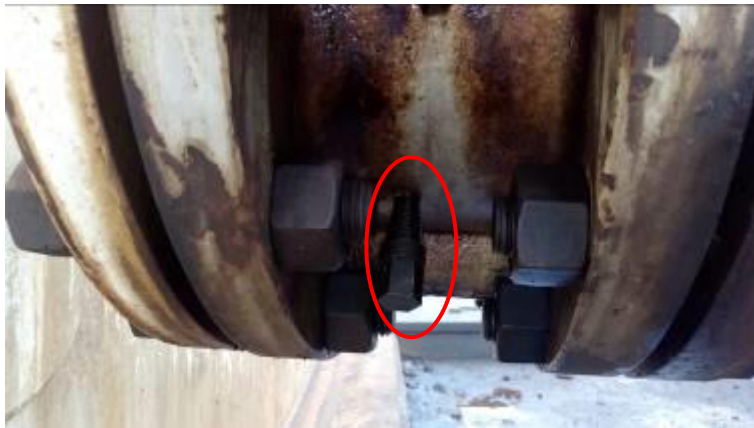
- Válvula Tanque 3415: 3 Calajanes Introducidos, 2 en Madera y Uno metálico ubicados cada 120° aprox, presenta fuga actualmente por uno de los calajanes.

Foto No. 5 Calajan metálico, Estable no se mueve, no presenta fuga

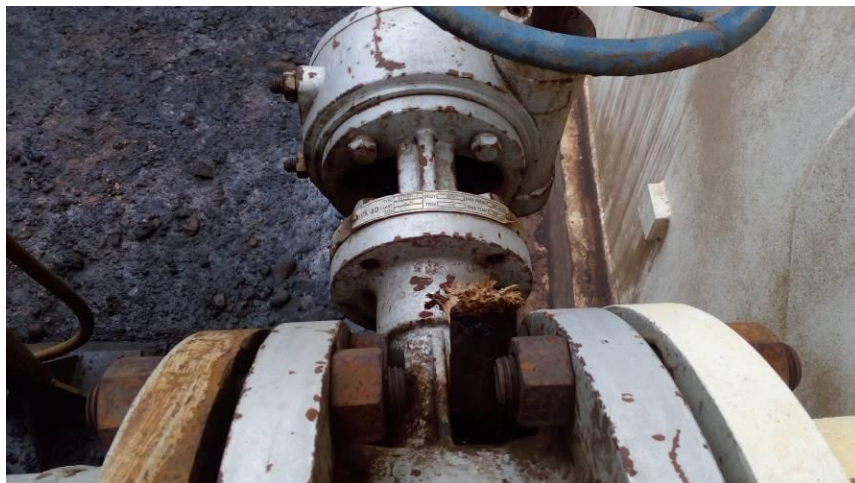
Foto No. 6 Calajan de Madera No. 2 Inestable, se toca y se mueve, No presenta fuga.

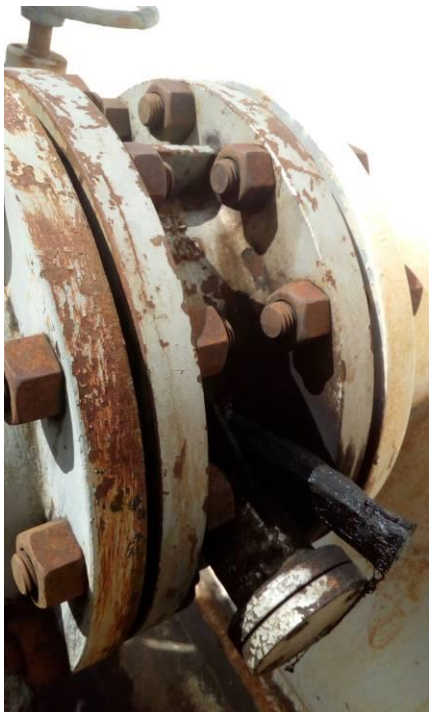
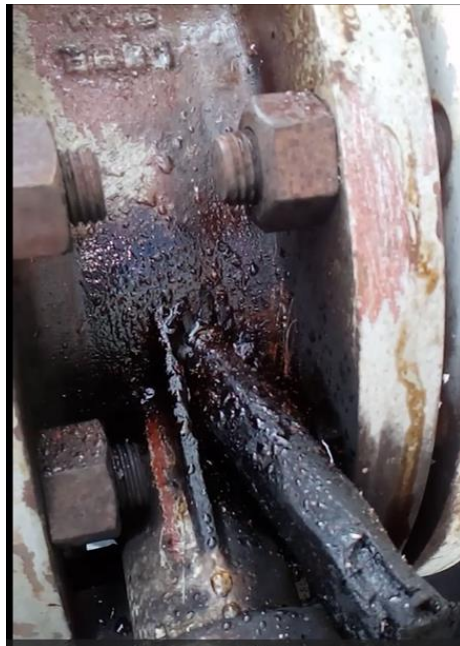
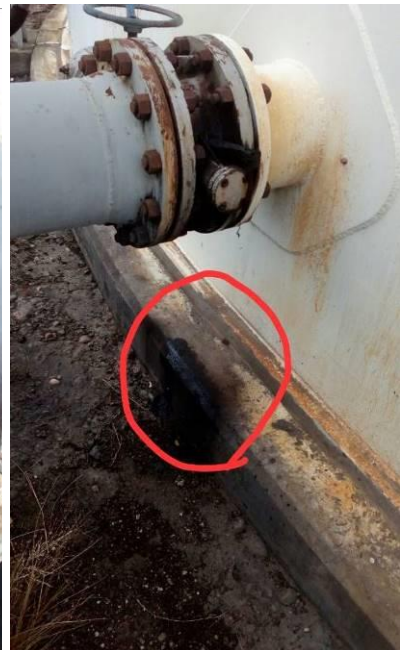
**Foto No. 7 Calaján de Madera No. 2 Válvula 3415, Fuga en vivo de agua-crudo, Calaján muy inestable.**

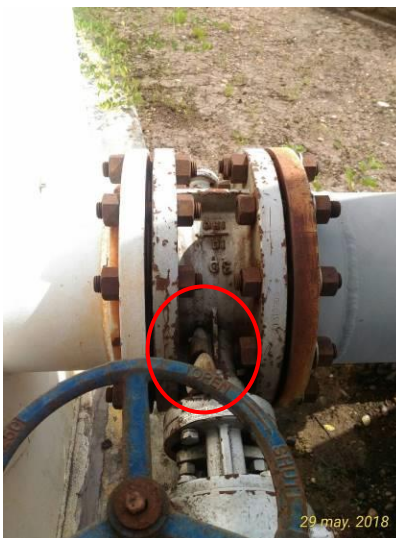
**Foto No. 8 Válvula Tanque 3416, Presenta 1 sólo Calaján de madera apoyado en una piedra. Calaján Inestable, se mueve al tocarse con la mano. No presenta fuga**

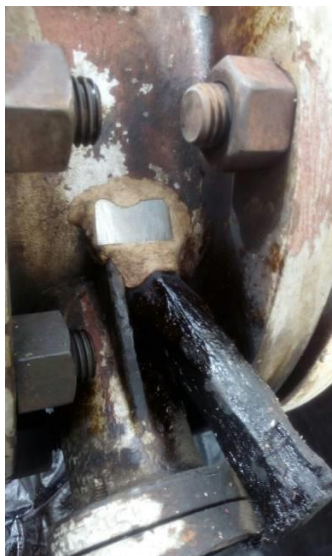
Foto No. 10 Contención Parcial Fuga en Vivo 3415

1. Se inicia preparación de superficie en válvula 3415, sin embargo, la sola vibración del lijado aumenta la fuga en la calaján de madera. Se para este proceso
2. Se realiza contención temporal de la fuga, con un producto de adherencia a metal bajo condiciones en el sustrato de agua e hidrocarburo, se usa Seal Stic SS106 de SealXpert, con lámina de acero inoxidable para su contención temporal.

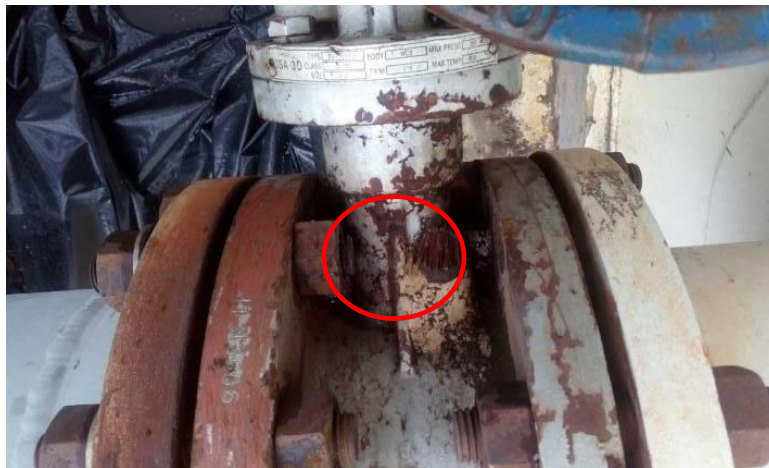
**Foto No. 11 Calaján cortado Válvula 3416**

3. Se realiza preparación de superficie, lijado y remoción de óxido y pintura residual en cercanías a cada calaján.
4. Se aplica de seal stic SS106 de SealXpert, en el borde de contacto entre cada calaján y el cuerpo de la válvula. Se hacen aplicaciones consecutivas para dar estabilidad a cada calaján para poderlos cortar al nivel requerido
5. Se Cortan los tapones de madera 5 mm por debajo de la línea de la brida de la válvula.

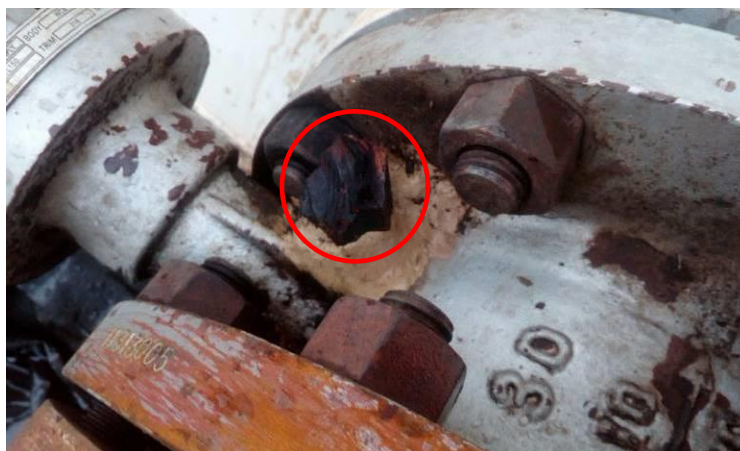
**Foto No. 12 Calaján No. 1 Cortado Válvula 3415**

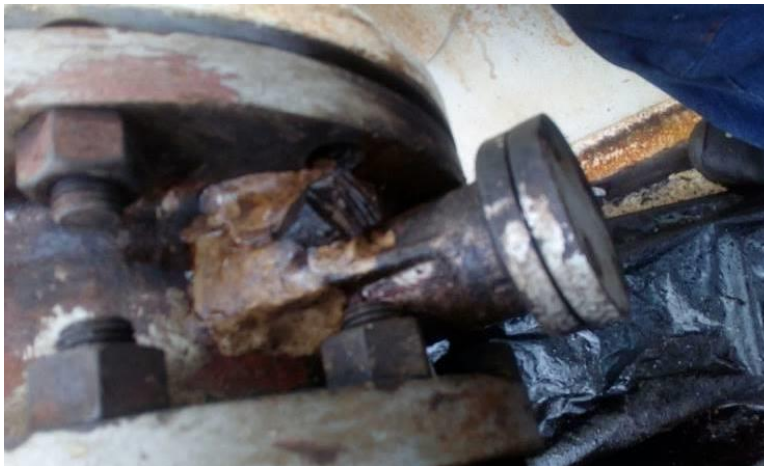
**Foto No. 13 Calaján No. 2 Cortado Válvula 3415**

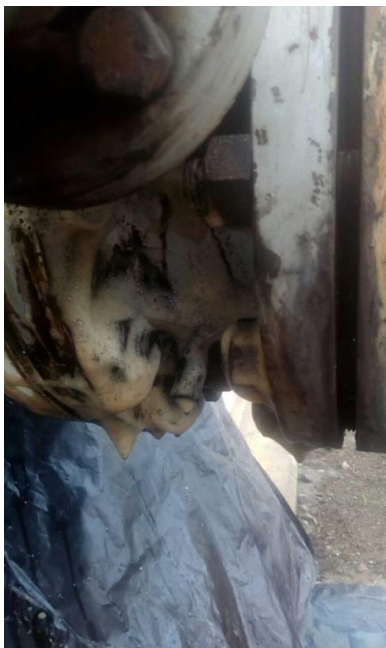
**Foto No. 14 Lavado y desengrase**

6. Lavado y desengrase de todo el cuerpo de las válvulas, con el uso de desengrasante biodegradable

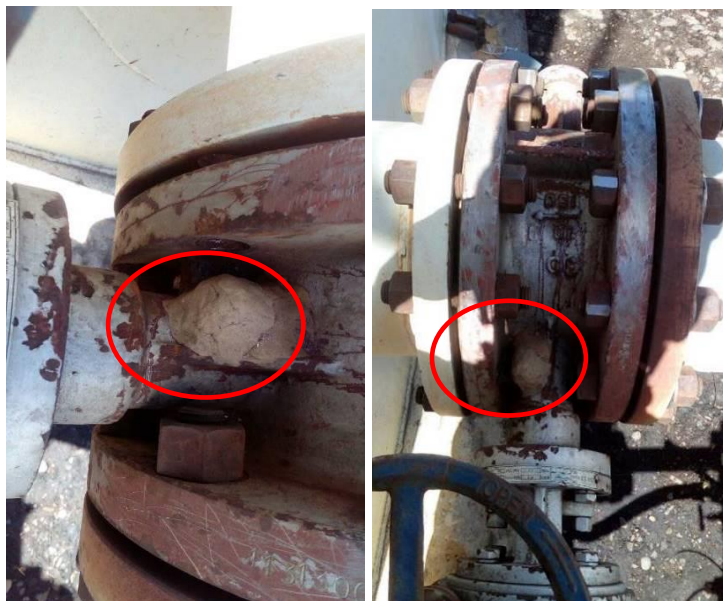
7. Se observa que por el centro del calaján No. 2 de la 3415 y del calaján de la 3416, empieza a marcar humedad de hidrocarburo, por lo cual se aplica SS106 de SealXpert para cubrir todo el calaján, antes de iniciar la reconstrucción

**Foto No. 15 Calaján totalmente hermético con el uso SS106 de SealXpert V-3416**

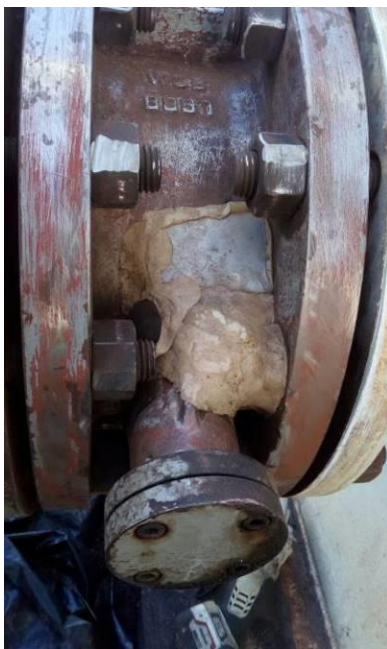
**Foto No. 16 Calaján No. 2 V-3415 totalmente Cubierto**

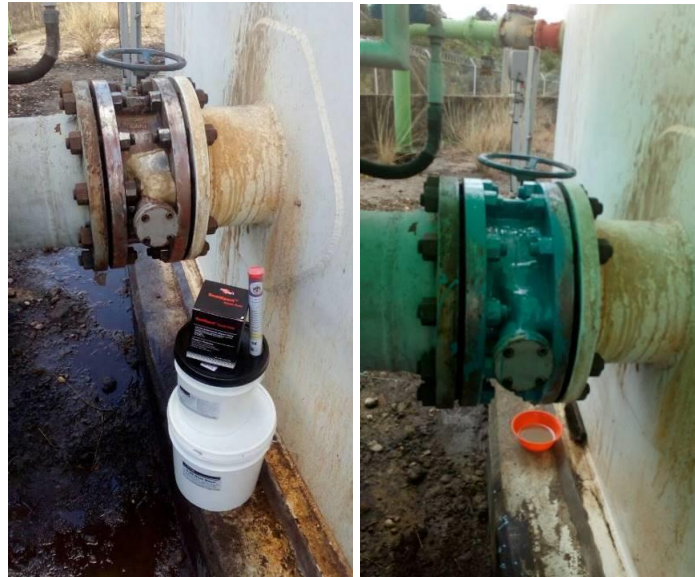
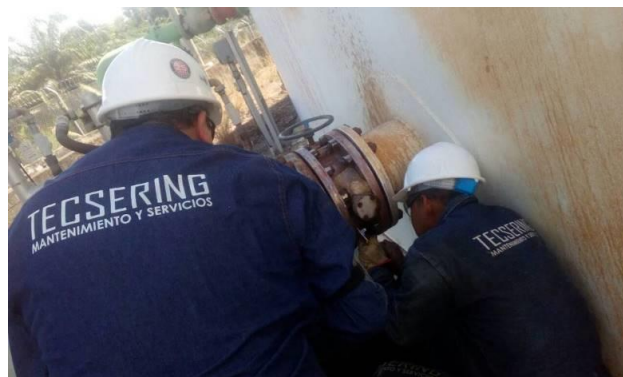
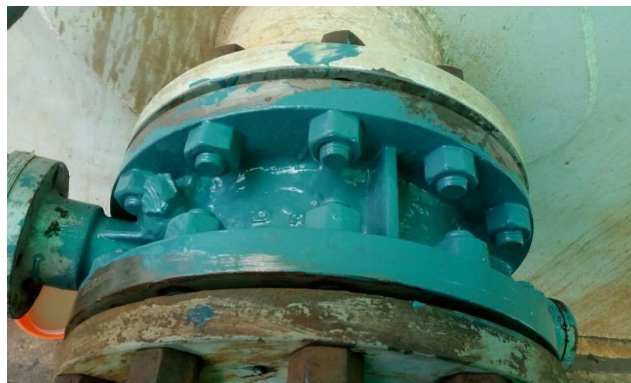
**Foto No. 17 Proceso de Relleno y Reconstrucción**

8. Se realiza proceso de relleno y encofrado con los materiales Cerámicos ARCOR de diferentes densidades

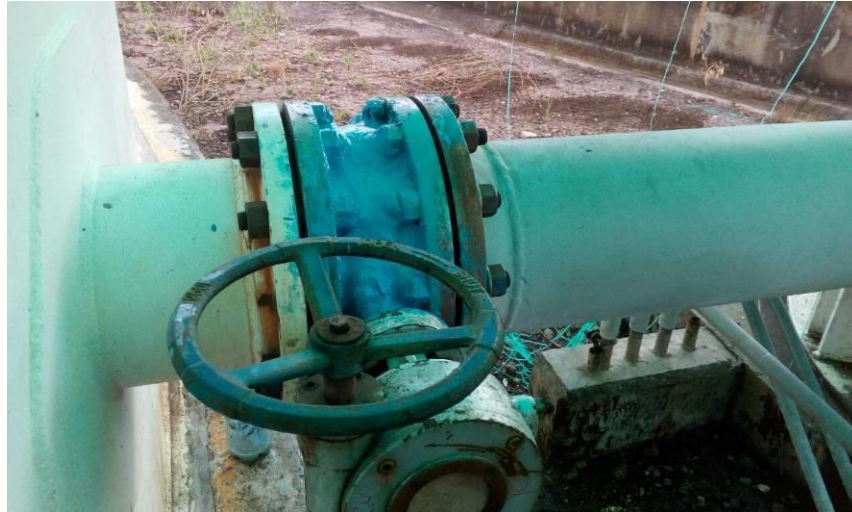
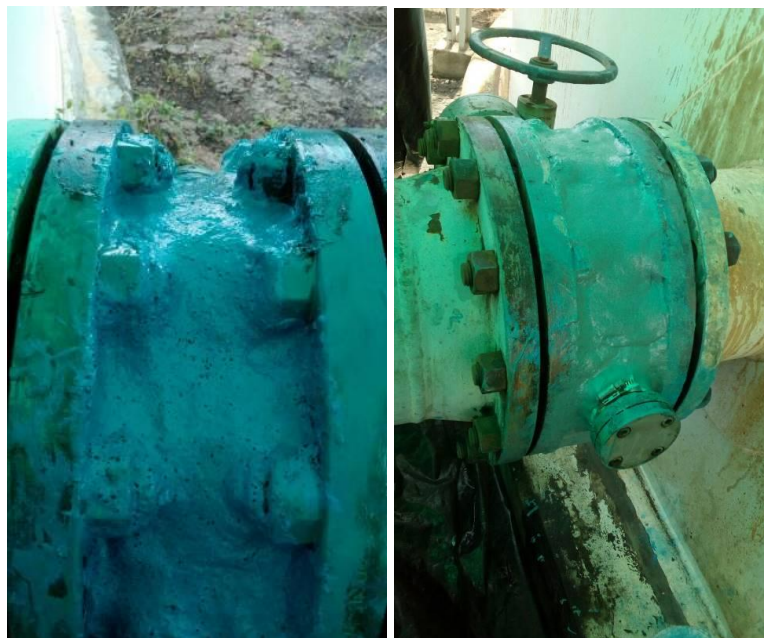
**Foto No. 18 Proceso de Relleno**

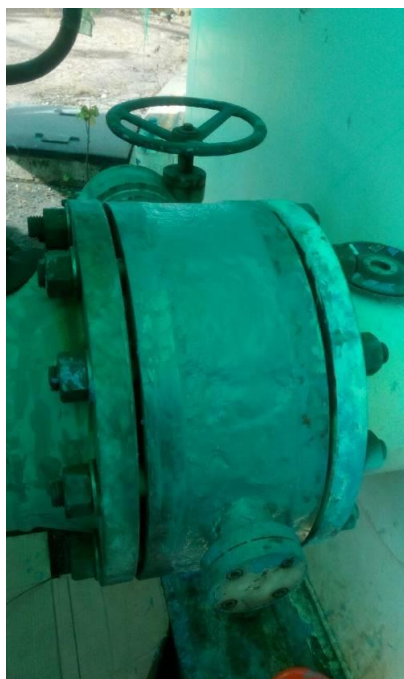
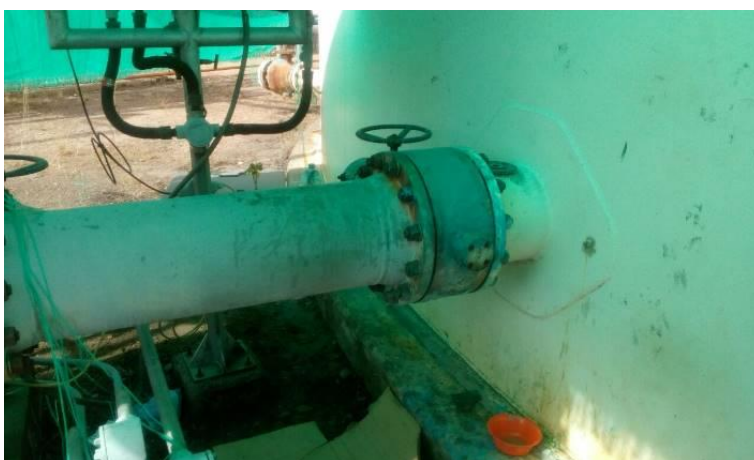
**Foto No. 19 Proceso de Relleno Culminado**

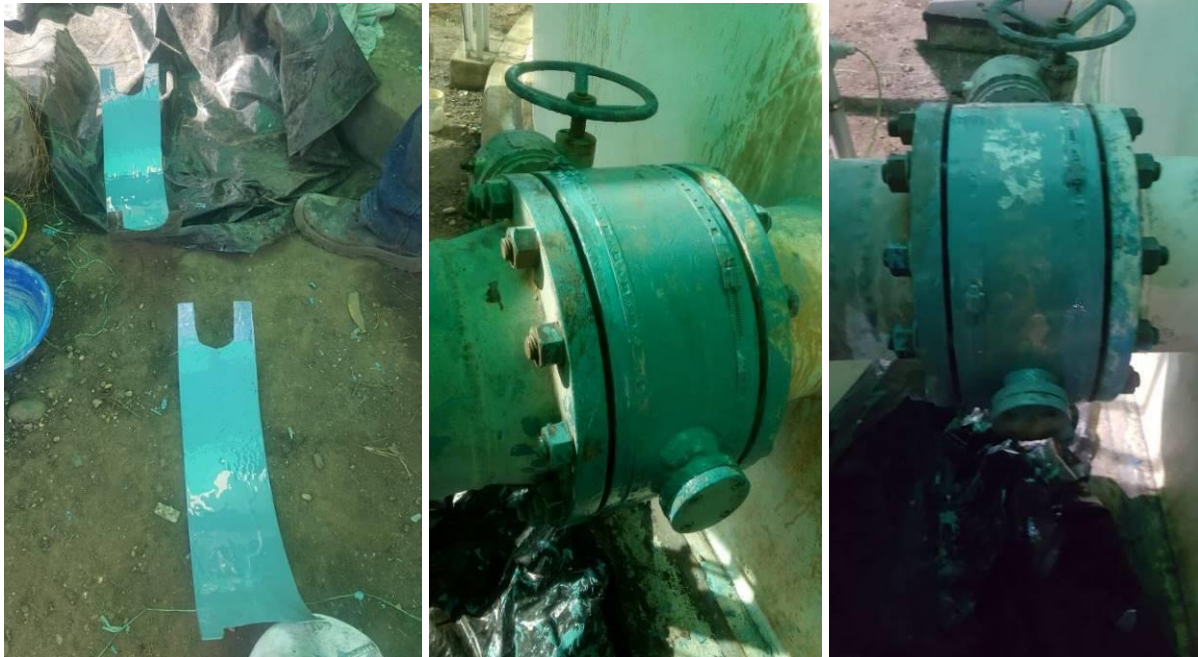
**Foto No. 20 Media Lunas y abrazaderas instaladas**

9. Aplicación Cerámico ARCOR sobre media lunas prefabricadas de acero inoxidable K-24 y con su respectiva preparación de superficie, y colocar a presión sobre el área rellena, garantizando el rebose de material por cada lado de la media luna, inmediatamente Instalar 2 abrazaderas Inox SealXpert sobre las dos media lunas, garantizando asentamiento uniforme y rebose del material cerámico.

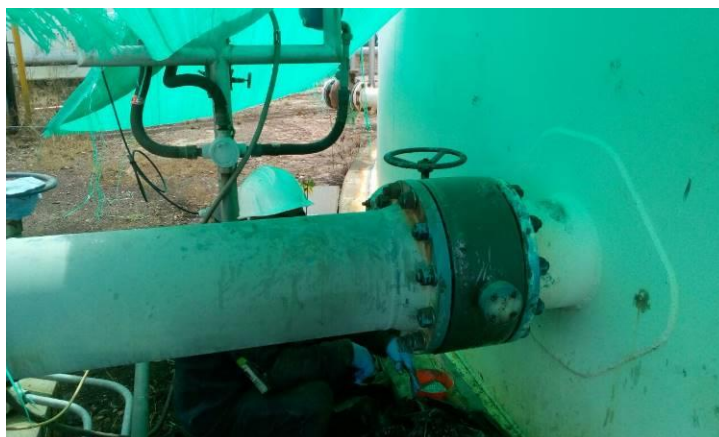
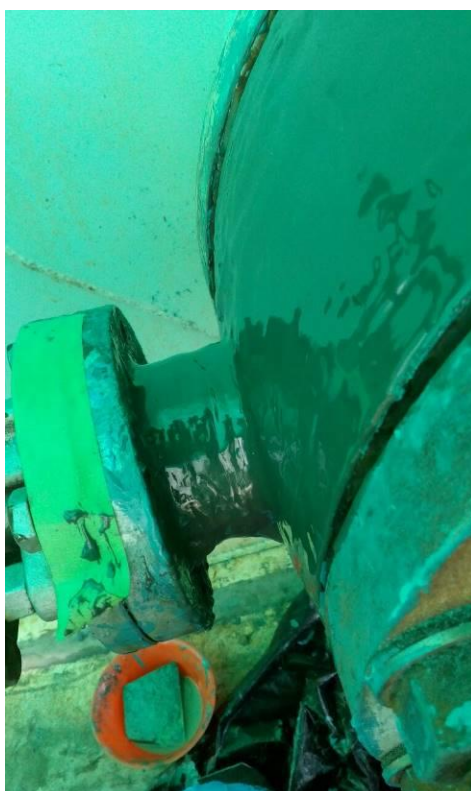
**Foto No. 21 Aplicación Putty PS106**

10. Aplicación sobre media lunas y abrazadera de material de sellado Putty Seal PS106 de SealXpert a una altura promedio de 3 mm, para sellar microporos entre las media lunas y el borde de la válvula

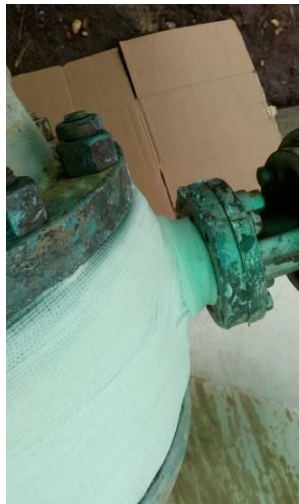
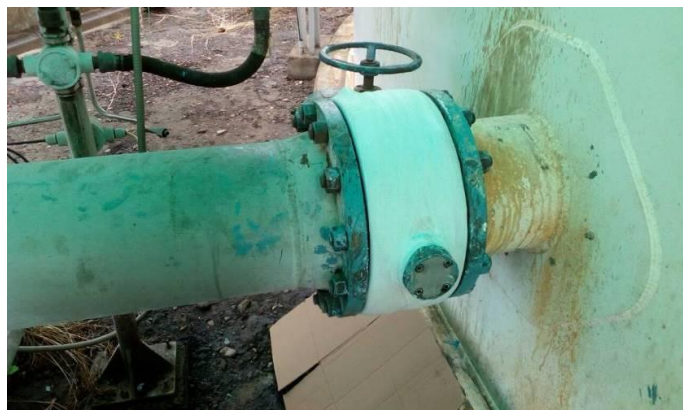
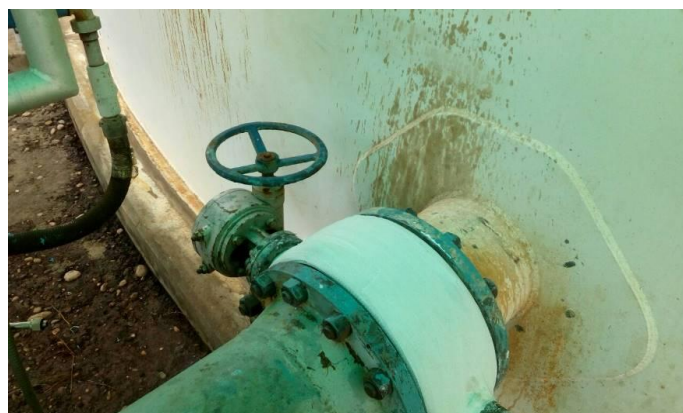
**Foto No. 22 Instalación Wrap Seal**

11. Una vez curado el PS106 al tacto, colocar malla de fibra Wrap Seal de SealXpert de 2" de ancho en todo el contorno de la zona a contener.

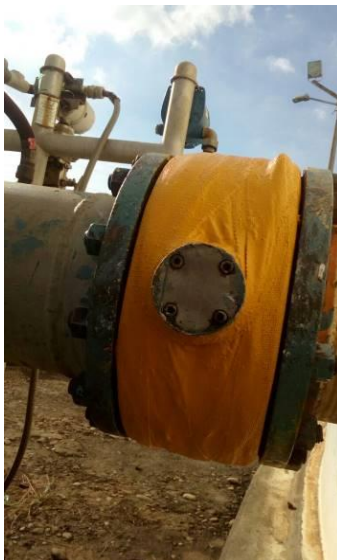
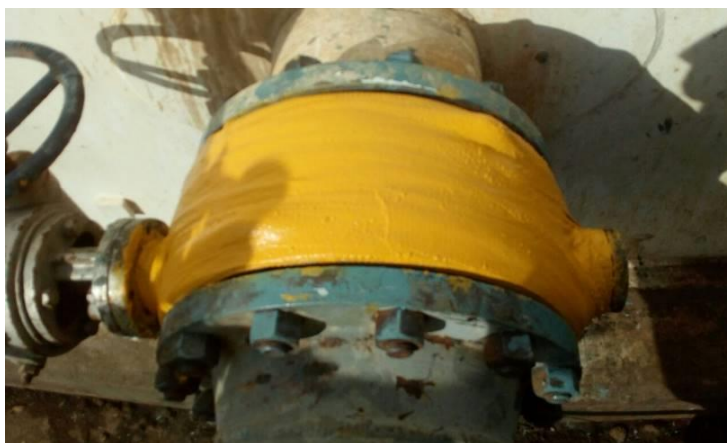
**Foto No. 23 Aplicación PM550 Reparación Válvula 3415**

12. Una vez curado al tacto la WS, aplicar uretano base agua PM550 de Milamar Coatings.

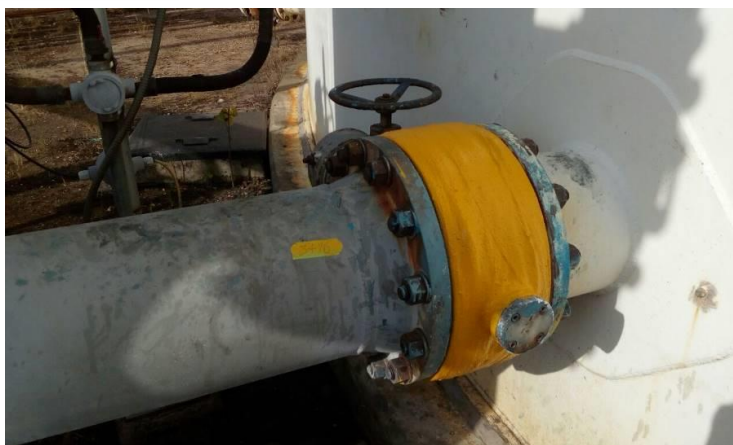
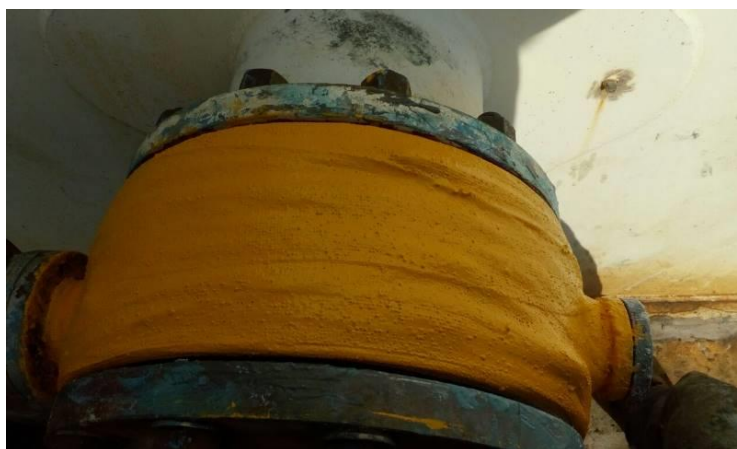
Foto No. 24 Aplicación PM550 Válvula 3416
