# PISOS BATERIAS MONTACARGAS

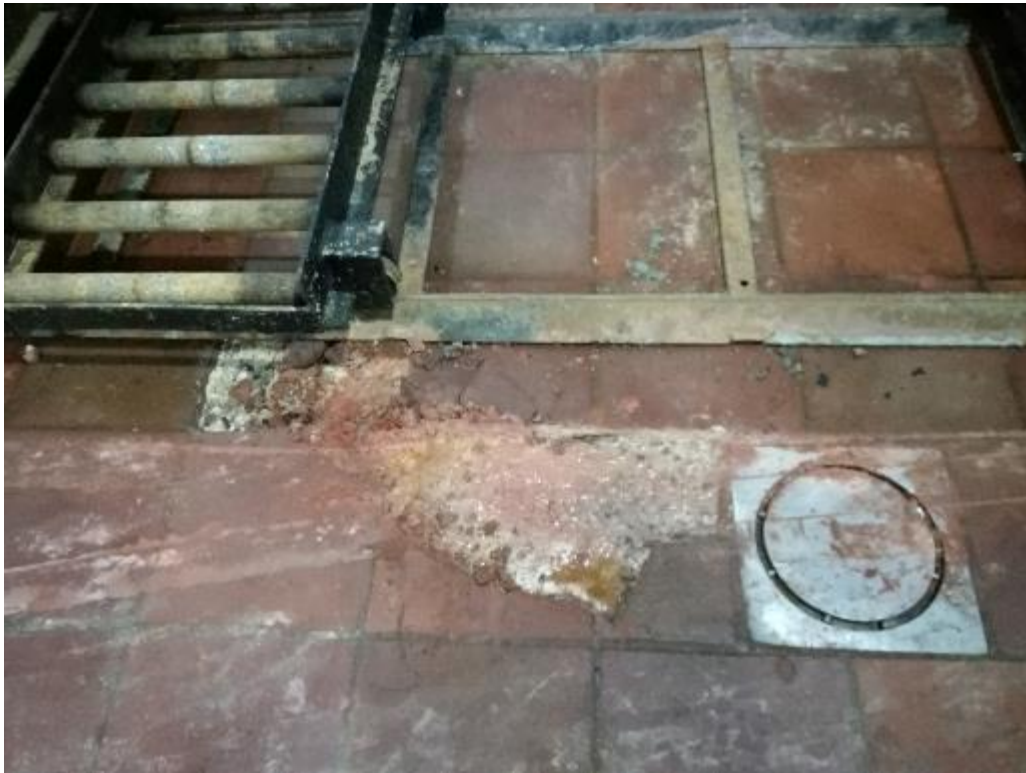
ANTES. Baldosa con Daño por ataque químico por ácido de baterías y fricción paso montacargas
